Consulta Frazionale
di Cadunea
c/o Miu Maurizio
Via Passo Monte Croce 50
33028 Tolmezzo (Ud)

Oggetto: Richiesta sistemazione rio Aip e altri ruscelli della Frazione di Cadunea in comune di Tolmezzo (Ud)

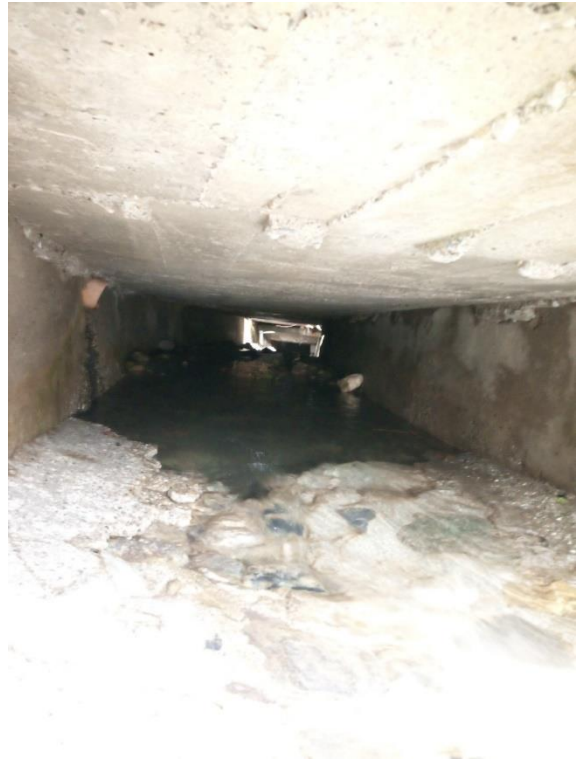
4) Dove il rio attraversa con un sottopasso la 52 bis, un'ispezione ha evidenziato **l'erosione del fondo e l'asportazione di materiale sotto le pareti della soletta che sostiene la statale stessa (Foto 1).**

Foto 1: sottopasso 52 bis

Inoltre, più a monte vi è un'altra erosione del fondo in corrispondenza di un ponticello (**Foto 2**). Si chiede di intervenire per il ripristino delle parti ammalorate o almeno una **URGENTE e ATTENTA** ispezione sotto la 52 bis da parte di un tecnico per valutare la situazione. Come tutti sanno la statale è percorsa giornalmente da molti mezzi pesanti.

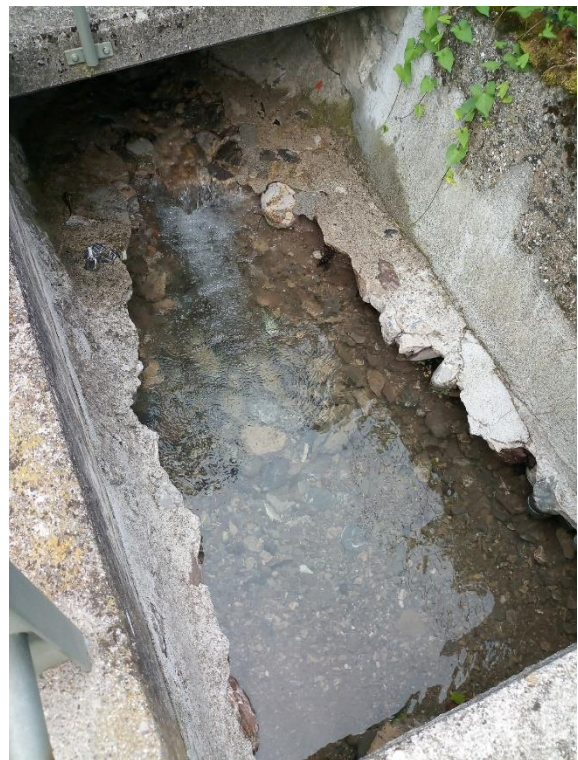
Foto 2: erosione del fondo del rio Aip

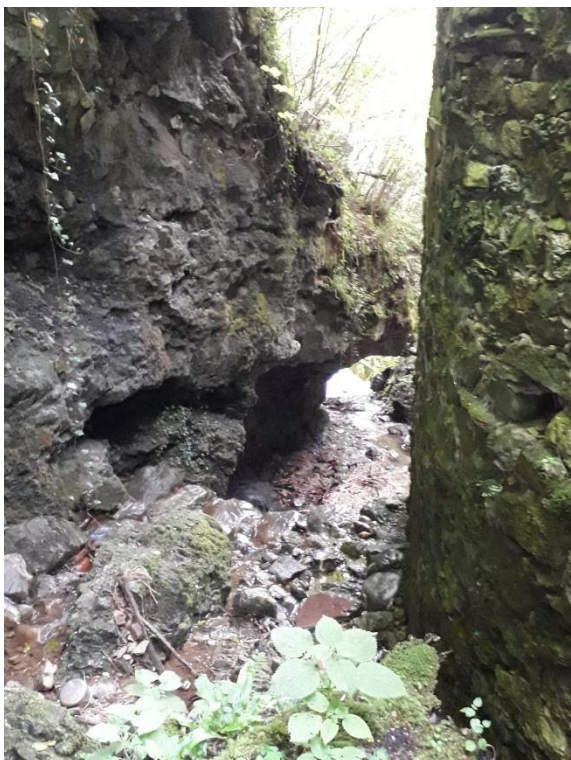
5) Salendo ancora lungo il corso si giunge nei pressi dell'abitazione di Tassotti Vittorio, dove si segnala che il rio ha eroso una sponda della montagna con creazione di una grotta e di uno spuntone che la sovrasta (**foto 3**).

Foto 3: spuntone di roccia

Già il 15/01/2016 con prot. 1161 il Comune di Tolmezzo aveva inoltrato all'Ispettorato Foreste una richiesta urgente di manutenzione in questo tratto. **A nostro giudizio lo spuntone va asportato per evitare che un suo malaugurato collasso magari in occasione di un abbondante precipitazione blocchi il corso del rio con conseguenze inimmaginabili e disastrose.** Sempre nella zona vanno ripuliti dalla vegetazione spontanea i versanti sovrastanti il rio per evitare che eventuali frane con trasporto di materiale ne ostruiscano il corso. Va inoltre asportato tutto il materiale ghiaioso presente in alveo per evitare che le piogge allaghino cantina e stanze limitrofe del Tassotti in quanto situate a ridosso del rio (**foto 4**).

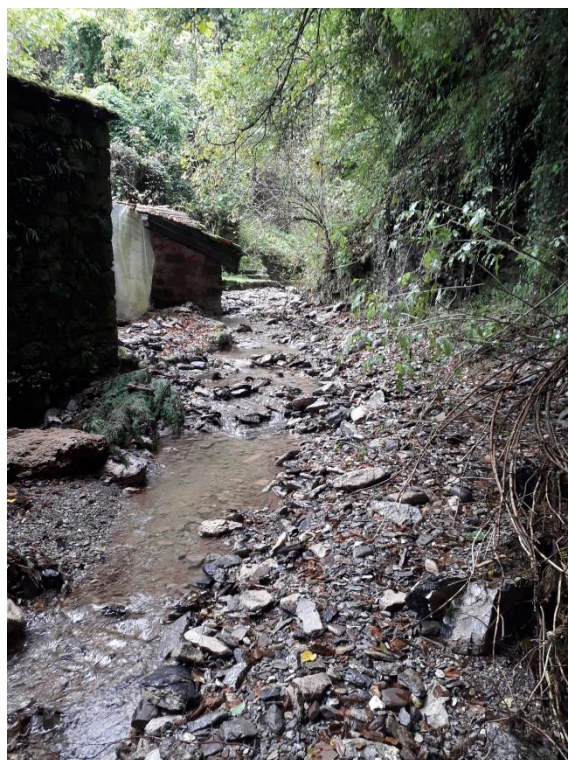
Foto 4: materiale in alveo

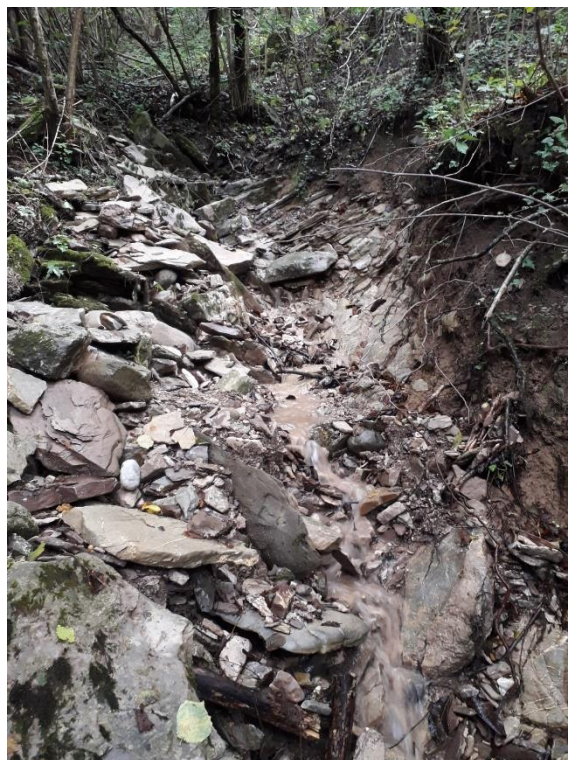
6) Dal Tassotti proseguendo verso monte **e fin sopra** l'ex stalla sociale in località "Pales" l'intero corso del rio va sistemato (**Foto 5**) con opportune opere idraulico-forestali che ne regolino il corso, ne rallentino la velocità e impediscano al materiale che si trova sui versanti in sponda di cadere in alveo e venir trasportato a valle bloccandosi poi nel tratto che costeggia via Campo Sportivo. Anche i prati adiacenti il rio sopra la ex stalla sociale periodicamente vengono riempiti del materiale trasportato a seguito dell'erosione del rio stesso.

Foto 5: stato del rio Aip sopra ex stalla sociale

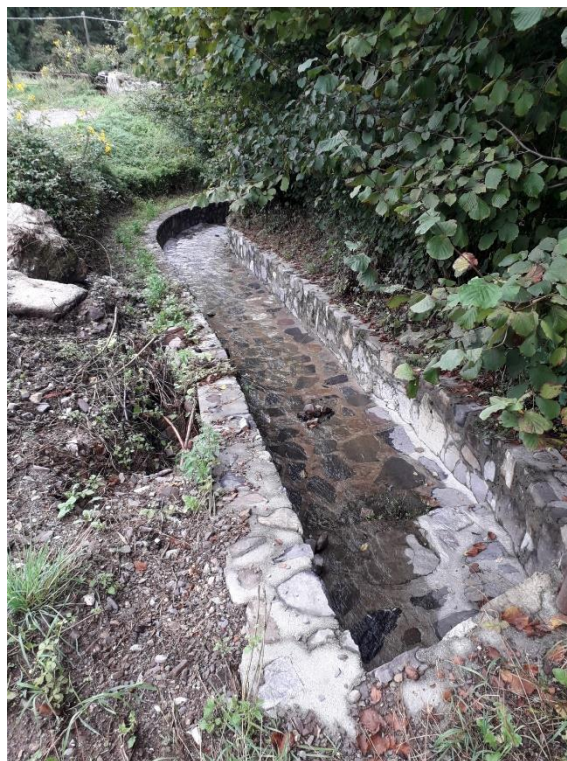
7) Sempre in località Pales il corso di un altro ruscello va incanalato e fatto confluire nel rio Aip in quanto, a seguito di un intervento eseguito anni fa (**Foto 6**), ora, con precipitazioni abbondanti, scende a valle per il sentiero che collega la Frazione alla località Pales.

Foto 6: opera eseguita anni fa

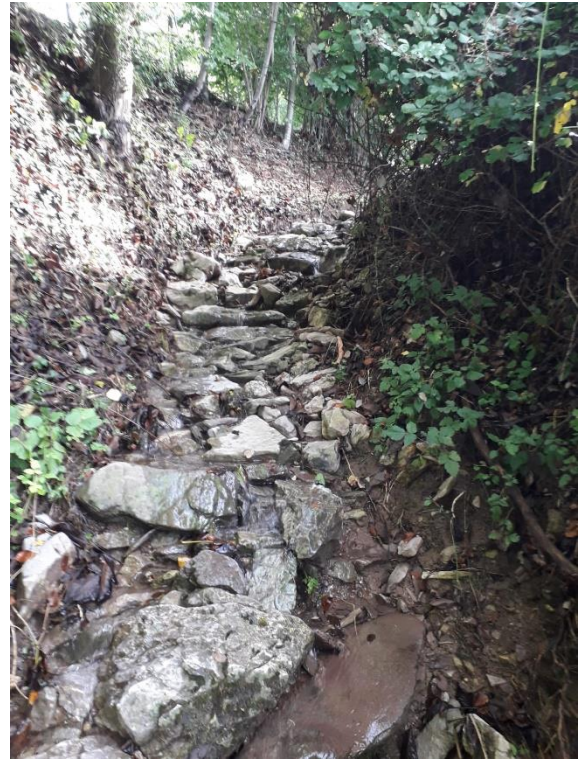
Nel corso degli anni questo ha fatto sì che il sentiero in molte parti si sia talmente rovinato che risulta di difficile percorribilità (**Foto 7**) e l'acqua scendendo dalla montagna percorre via Castello quindi via Degli Alpini giungendo come già avvenuto il 17/11/19 e il 30/08/2020 in piazza Caduti al centro del Paese anche qui con possibili allagamenti delle case limitrofe.

Foto 7: sentiero di difficile percorribilità

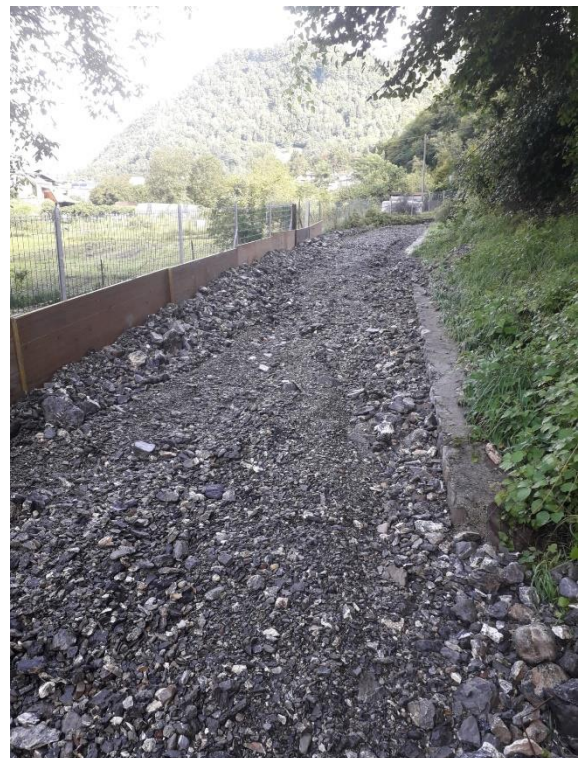
Si termina parlando del rio Tempesta che scorre dietro il paese, sotto la montagna per un tratto parallelo alla 52 bis, il quale anni fa è stato oggetto di un intervento di adeguamento parziale e ora scorre per un tratto fra due muri; il 30/08/2020 questo tratto si è completamente riempito di ghiaia (dalla statale sono ancora visibili i pannelli messi dai proprietari dei terreni limitrofi per impedire al materiale trasportato di finire nei terreni stessi) (**foto 8**).

Foto 8: materiale depositato in alveo nel rio Tempesta

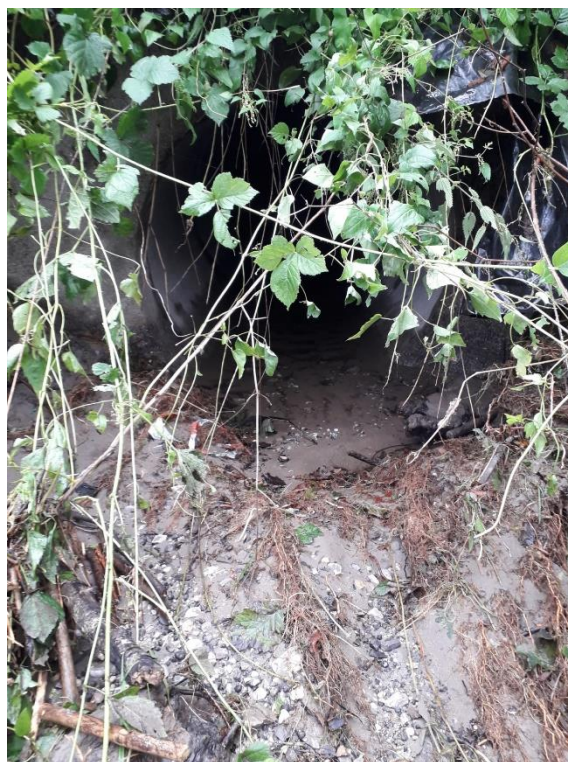
Poi il rio prosegue verso la foce e in località “cuel dal mulin” attraversa con un sottopasso la 52 bis e dopo aver percorso un tratto in un tubo in cemento **sfocia inspiegabilmente in un prato** il cui livello è più alto dell’uscita del tubo anzidetto (**Foto 9**). È comprensibile che così l’acqua non può defluire, e il 30/8 u.s. il garage dell’abitazione situata in via Passo Monte Croce 1 è stato allagato con 30 cm di acqua. Qui **URGE** lo sghiaimento completo del tratto interessato e la costruzione di un canale che permetta all’acqua di raggiungere il torrente But senza allagare le case vicine.

Foto 9: attuale foce rio Tempesta
